建设项目竣工环境保护验收监测报告表

贵阳兴康盛汽车服务有限公司汽车维修项目

贵州中测检测技术有限公司

2020 年 10 月

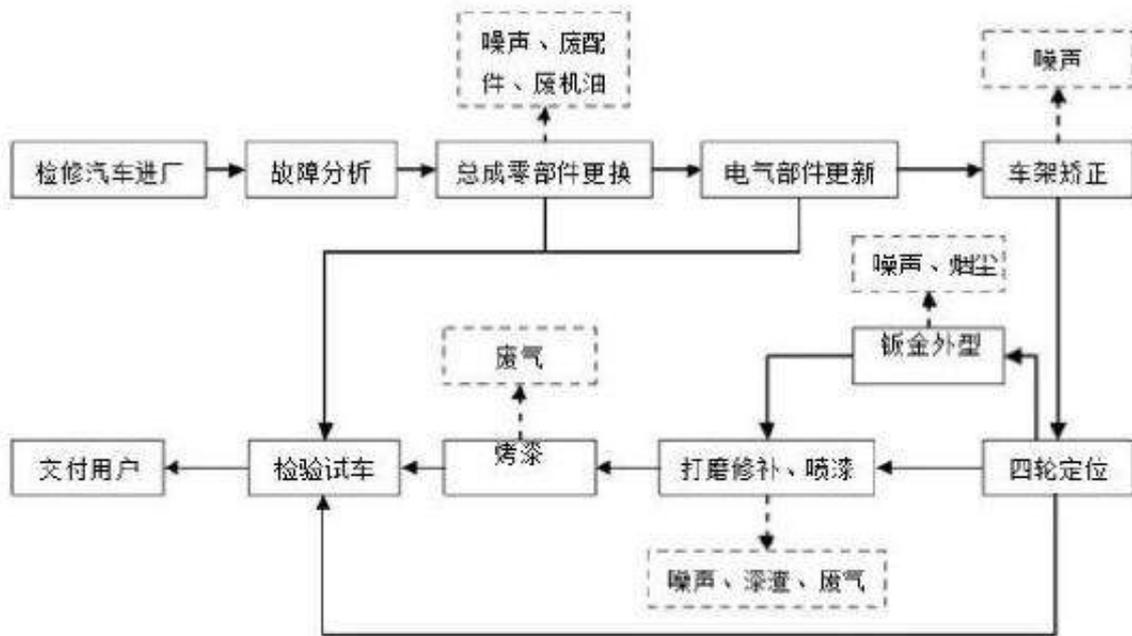
项目工艺流程及产污节点图

汽车检修工艺流程及产污分析

(1) 项目投入营运后, 其具体维修、保养过程及产污环节如下: 汽车保养一般情况下为: 换三滤(空气过滤器、燃油滤清器、机油滤清器)、清洗(清洗进气道、清洗节气门)、换火花塞、换机油等, 因此在保养过程中会产生废油以及更换下来的废旧零部件等固体废物, 此外在保养过程中由于敲打等会产生一定的噪声。

汽车维修一般情况下包括: 四轮定位、刹车系统、底盘、发动机维修以及汽车在使用过程中发生的刮擦等修补, 在对汽车的维修过程中同样会产生一定量的废油、更换下来的废旧零部件等固体废物, 此外, 会产生一定的噪声。

(2) 喷漆所用原料为经国际环保认证的油漆, 喷漆质量满足GB18581-2001中溶剂型涂料中有害物质限值。喷漆、烤漆的全过程是在厂房内喷漆、烤漆密闭房间内进行的。需上漆的汽车经预处理后, 进入喷漆、烤漆房内, 然后将房门关闭, 整个喷漆过程在电控下完成。喷漆房由主风机经滤尘网和顶部过滤棉引入清洁空气, 废气经过滤棉、活性炭吸附装置处理后, 由12m(在烤漆房一侧通过管道引自至楼顶, 约高出楼顶1m)高排气筒排出。

汽车丕灰打磨工序只是部分维修车辆需要, 丕灰工序在喷漆工序之前完成, 以除去待喷漆部位的漆渣, 然后进行人工打磨处理, 以增加喷漆件的平整度。丕灰使用原子灰, 会产生少量的挥发性有机气体。

烤漆在喷漆、烤漆房内完成, 表面烤漆温度 60~80℃, 加热时间 10~30 分钟, 喷漆、烤漆配套的热风发生器使用电提供能源, 会产生少量的烘烤有机废气。

(3) 焊接: 在维修过程中有部分部件需使用电焊、二氧化碳保护焊焊接, 在焊接过程中会产生少量焊接烟尘。

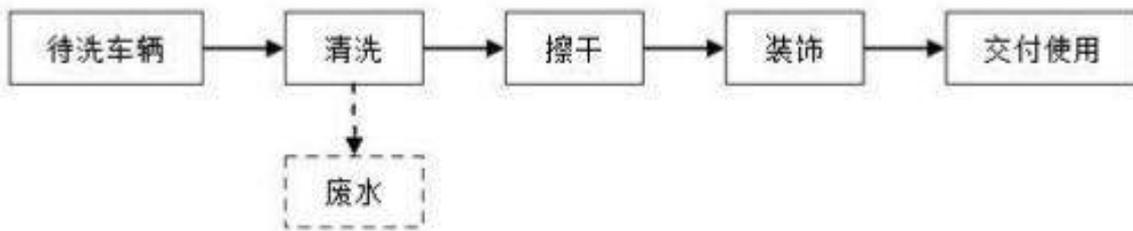
汽车美容工艺流程及产污分析图

汽车美容工艺流程

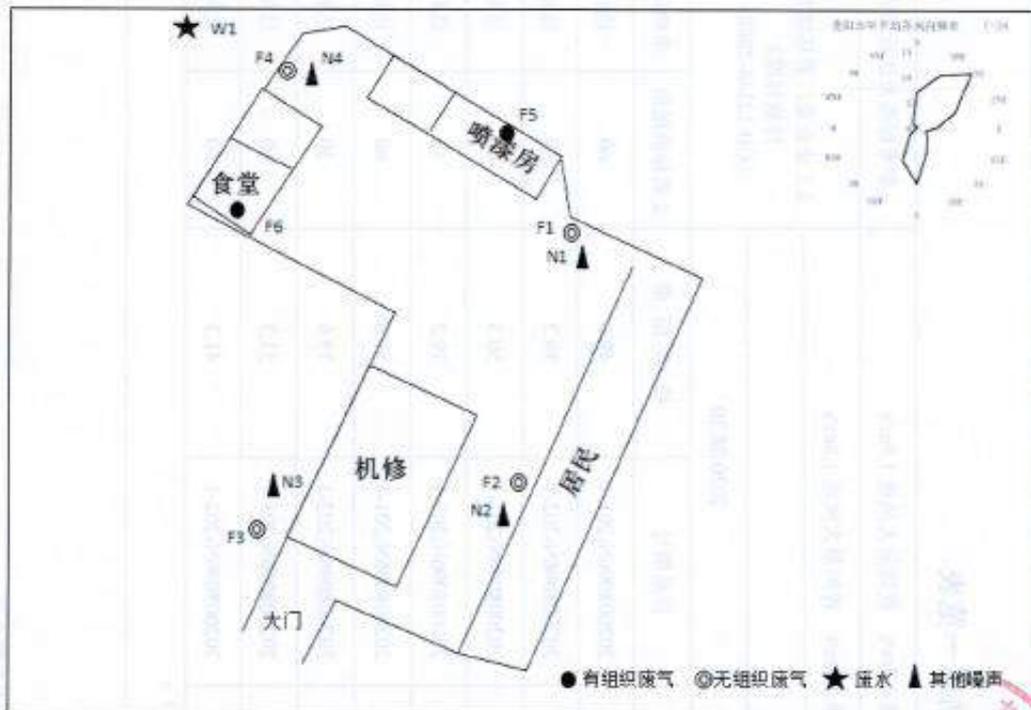
现场点位图如下所示:

测点	测点名称	测点位置	测点高度	测点方位	测点备注
F1	有组织废气	喷漆房	1.5m	东	
F2	无组织废气	机修	1.5m	南	
F3	无组织废气	食堂	1.5m	西	
F4	无组织废气	食堂	1.5m	北	
F5	无组织废气	喷漆房	1.5m	南	
F6	无组织废气	喷漆房	1.5m	东	
N1	其他噪声	喷漆房	1.5m	东	
N2	其他噪声	机修	1.5m	南	
N3	其他噪声	食堂	1.5m	西	
N4	其他噪声	食堂	1.5m	北	
N5	其他噪声	大门	1.5m	南	
W1	废水	食堂	1.5m	北
